SVEUČILIŠTE U ZAGREBU  
FAKULTET STROJARSTVA I BRODOGRADNJE

# **DIPLOMSKI RAD**

**Bojan Bašić**

Zagreb, 2017.

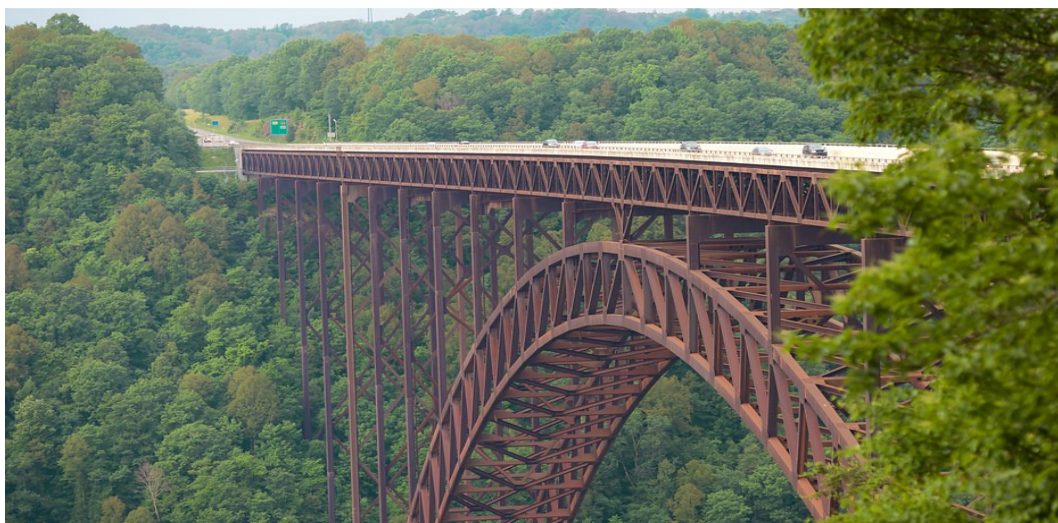
Corten čelik donosi velike uštede kada je u pitanju održavanje konstrukcije. Budući da sloj patine štiti materijal od daljnjeg prodiranja korozije troškovi održavanja konstrukcija izrađenih od ovog čelika su mnogo manji u odnosu na neke druge čelike koji se primjenjuju u tu svrhu (oko 30 % manji troškovi). Upravo zbog toga Corten čelik se veoma često koristi i pri gradnji mostova. Na slici 9 je prikazan most Gorge na rijeci Kanawaha (Zapadna Virginia, SAD). [37]

**Slika 9. Most George na rijeci Kanawaha (Zapadna Virginia, SAD) [37]**

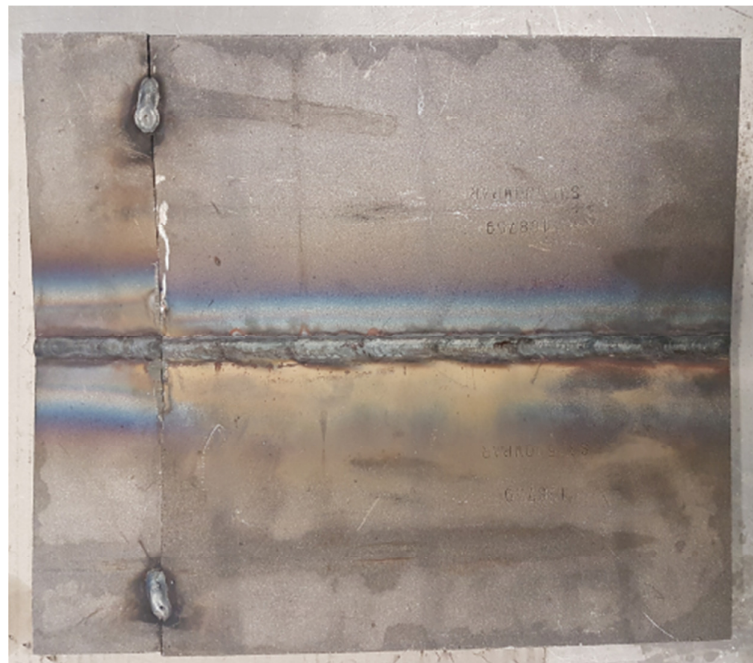
Na slikama 13 i 14 prikazana je zavarena ploča iz koje su izrezani uzorci za sva potrebna ispitivanja. Na slici 13 prikazane su zavarene ploče sa strane tjemena zavora, a na slici 14 sa strane korijena zavora.

**Slika 14. Zavarena ploča od čelika S355J0WP – korijen zavora**

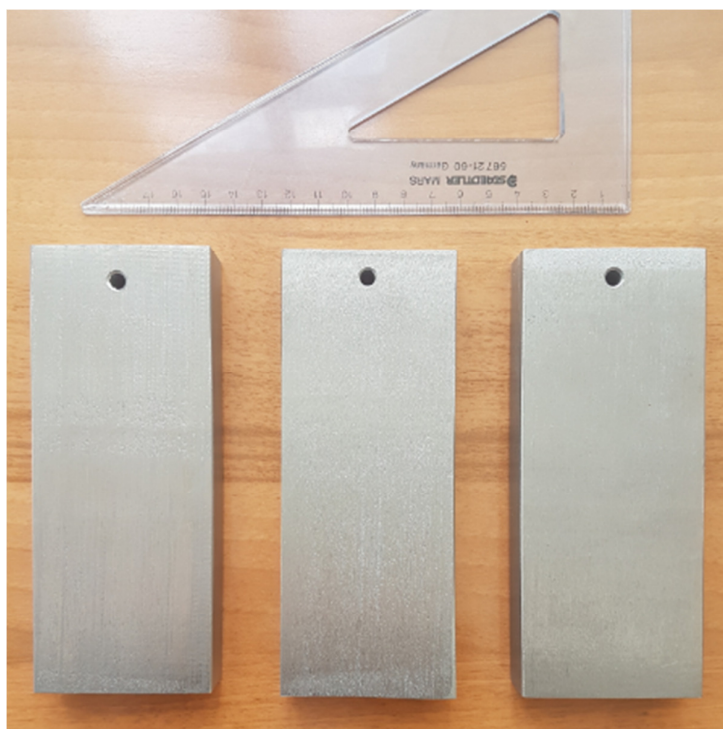
**Slika 16. Uzorci sa zavarom – tjeme zavora**

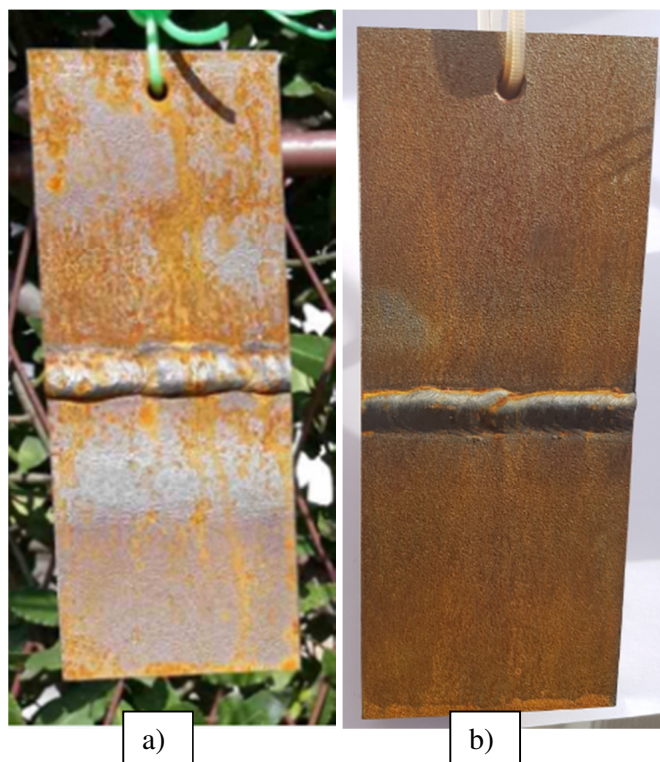
**Slika 18. Uzorci sa zavarenim spojem nakon 15 dana izlaganja djelovanju morske (a) i industrijske (b) atmosfere**

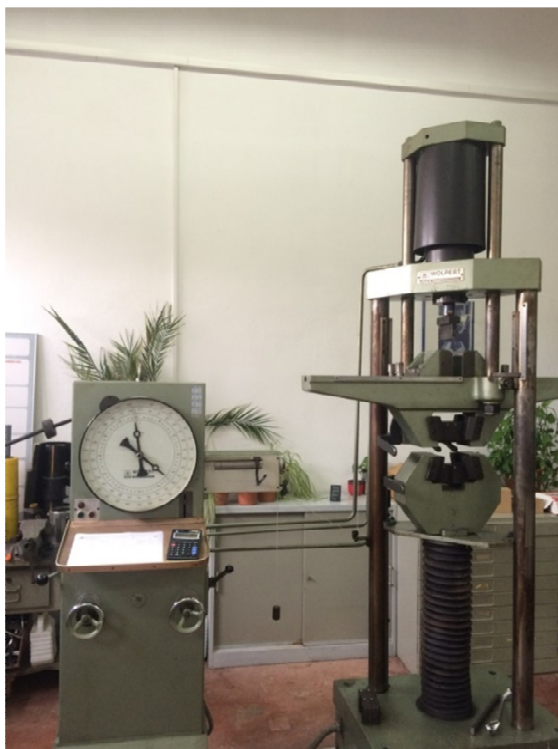
**Slika 79. Kidalica "Wolpert"**
